STORINGSONDERZOEK FLEVOLAND 2 SEPTEMBER 2022

Publieke samenvatting

TenneT TSO B.V.

Rapport nr.: 23-2534, Rev. 0

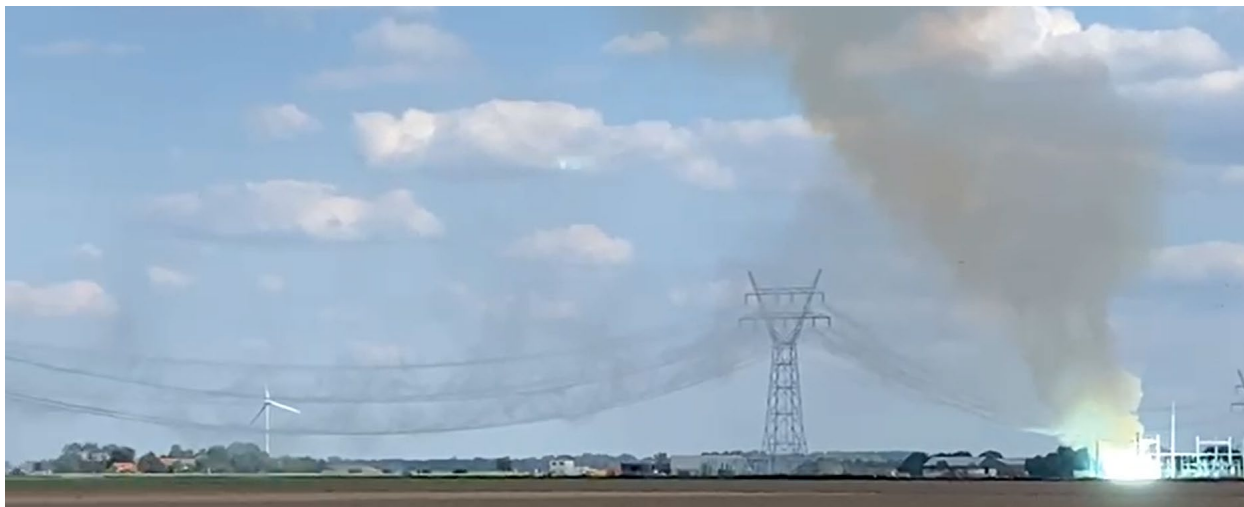
De kortsluiting (I) heeft op station Dronten Olsterpad een grote en langdurige vlamboog veroorzaakt die door omstanders is gefilmd. Een momentopname van dit filmpje is weergegeven in Afbeelding 2. Hierin is het felle licht van deze vlamboog bij het station alsook de rook afkomstig van de bovengrondse geleiders duidelijk zichtbaar. Op het station Lelystad heeft de kortsluitstroom ook effect gehad: Er is brand ontstaan en componenten zijn beschadigd. De medewerkers op dat station hebben zichzelf eerst in veiligheid gebracht en daarna is door het landelijk bedrijfsvoeringscentrum van TenneT gestart met het handmatig afschakelen van de kortsluiting. Uiteindelijk heeft de beveiliging van de omliggende stations de kortsluiting 5 seconden eerder afgeschakeld dan dat de voltooiing van de handmatige schakelhandelingen anders zou hebben gedaan. Nadat de kortsluiting was afgeschakeld is de kortsluitlocatie geïsoleerd en is de energievoorziening in stappen hersteld.

Afbeelding 2 Momentopname van filmpje geregistreerd door omwonende (Bron: anonieme omstander)

De geleiders van het circuit Lelystad – Dronten Olsterpad raakte door de langdurige kortsluiting oververhit waardoor ze zijn gaan roken en aanzienlijk lager zijn gaan hangen dan normaal. Dit heeft na circa 3:50 minuten een additionele kortsluiting veroorzaakt tussen het 150kV-net en de 1500V-bovenleiding van de Hanzelijn. Deze additionele kortsluiting heeft uiteindelijk de beveiliging van de voedende 150kV-stations laten ingrijpen, waardoor na 4:22 minuten de kortsluiting is afgeschakeld.

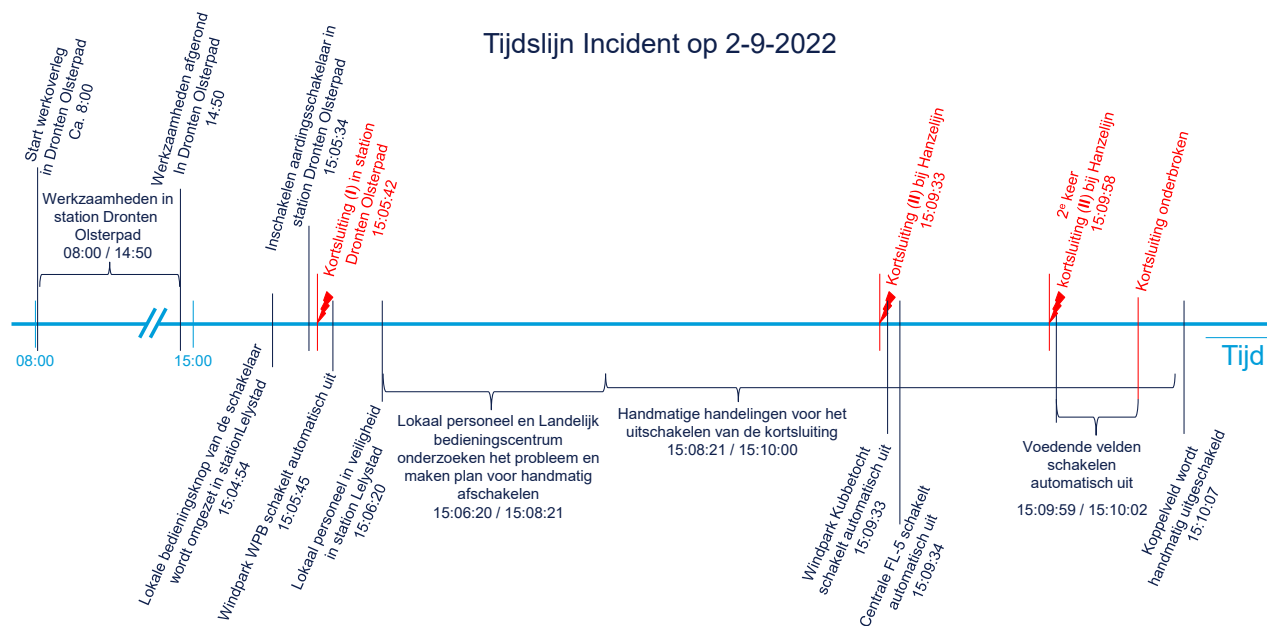
Het tijdsverschil tussen het lokaal bedienen van de vermogensschakelaar in station Lelystad en het insturen van de aardingsschakelaar in station Dronten Olsterpad is slechts 40 seconden. Indien de aarder dus meer dan 40 seconden eerder was ingeschakeld, zou ook dezelfde kortsluiting zijn ontstaan in het station Dronten Olsterpad, maar zou die zoals beoogd binnen een fractie van een seconde uitgeschakeld zijn geweest.

Tevens valt op dat er twee keer een kortsluiting is ontstaan bij de kruising tussen het 150kV-net en de Hanzelijn. Deze kortsluitingen zijn in de tijdslijn weergegeven als kortsluiting (II), omdat na elkaar hebben plaatsgevonden op dezelfde locatie. DNV heeft vastgesteld dat de eerste kortsluiting (II) bij deze kruising (startend op 15:09:33 uur) spontaan is gedoofd en dat direct daarna om 15:09:58 een tweede kortsluiting (II) op dezelfde locatie is ontstaan. Vermoedelijk is het spontane doven van de eerste kortsluiting (II) bij de kruising het gevolg van het breken van de bovenleiding van de Hanzelijn. Het valt ook op dat na het ontstaan van de kortsluiting enkele beveiligingen activeren, maar dat pas na 4:22 minuten alle relevante beveiligingen hebben gewerkt en uiteindelijk de kortsluiting hebben afgeschakeld, dit wordt in hoofdstuk 4 nader toegelicht.

De laatste melding in deze tijdslijn is de laatste handmatige schakelhandeling met als doel om de kortsluiting af te schakelen. Het veiligstellen, vaststellen van het probleem en het handmatig afschakelen heeft dus uiteindelijk circa 4,5 minuten geduurd, en omvatte een groot aantal handmatige schakelhandelingen. Dit was dus vijf seconden later dan de automatische schakelacties van de beveiligingen. DNV merkt op dat dit een uniek incident is, waarbij medewerkers handmatig een kortsluiting moesten afschakelen. Deze situaties komen normaal niet voor, omdat kortsluitingen normaliter door de beveiliging afgeschakeld worden.

Afbeelding 3 Tijdslijn van de meest relevante gebeurtenissen tijdens het incident

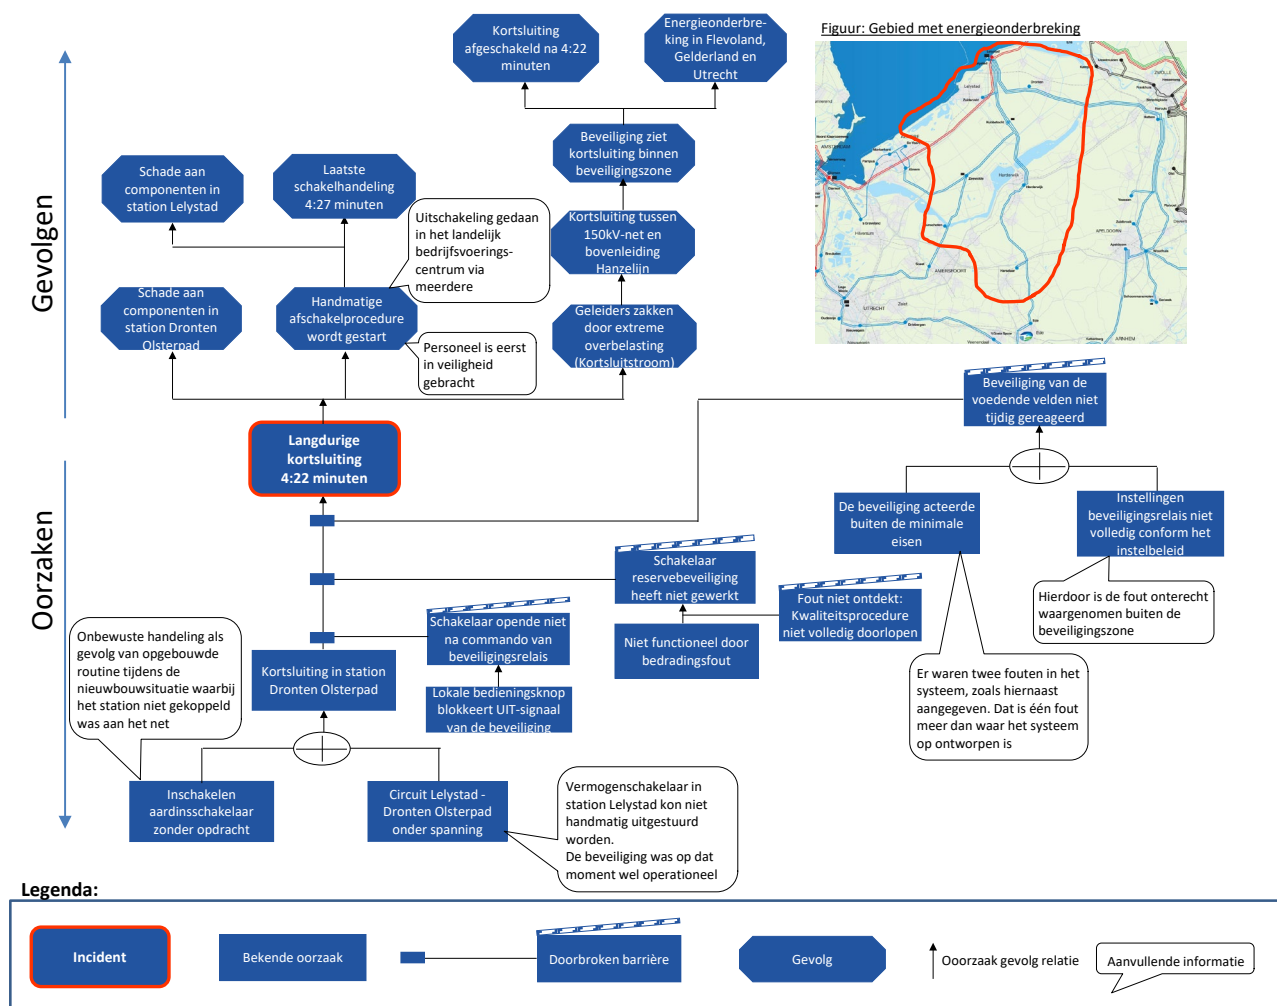
Zoals eerder beschreven is er een kortsluiting ontstaan doordat een aardingschakelaar is ingestuurd op een onder spanning staand circuit. Deze handeling was het gevolg van onterecht routinematig handelen waarbij de medewerker een opmerking van een collega interpreteerde als opdracht om te aarden. De routinematige werkwijze was ontstaan tijdens de nieuwbouwperiode van het station (toen het station nog niet was aangesloten op het hoogspanningsnet), waar dit een gebruikelijke en toegestane werkwijze was. Nadat het hoogspanningsstation was aangesloten, maar nog niet onder spanning stond, is deze manier van werken onterecht voortgezet.

Het circuit was onder spanning gelaten, omdat een vermogenschakelaar in station Lelystad de avond voor het incident op afstand niet uitgeschakeld kon worden. Onderzoek van DNV heeft uitgewezen dat dit probleem veroorzaakt was doordat het voedingscircuit, waarmee de vermogenschakelaar handmatig maar elektrisch uitgeschakeld wordt, was onderbroken. Hierbij wordt opgemerkt dat dit alleen betrekking had op het handmatig (lokaal en op afstand) elektrisch uitschakelen van de schakelaar, maar niet op het uitschakelen door de beveiliging; de beveiligingsfunctie werkte dus nog. DNV oordeelt dat volgens de geldende procedures in dergelijke situaties het circuit Lelystad – Dronten Olsterpad dezelfde dag uitgeschakeld had moeten worden.

In Afbeelding 4 is te zien dat de combinatie van beide bovengenoemde zaken heeft geleid tot de kortsluiting in station Dronten Olsterpad. Dat dit vervolgens heeft kunnen leiden tot de langdurige kortsluiting, in plaats van een afschakeling binnen een fractie van een seconde, is in diezelfde figuur weergegeven als 3 doorbroken barrières tussen beide gebeurtenissen die dit hadden moeten voorkomen. Een barrière is een technische of procesmatige blokkade die voorkomt dat een oorzaak tot een gevolg kan leiden. Indien de barrière doorbroken is kan de oorzaak dus wel tot een gevolg leiden.

Bij het onderzoek naar de oorzaak voor het niet op afstand uit kunnen schakelen van de vermogensschakelaar in station Lelystad, is de beveiligingsfunctie van deze vermogensschakelaar op de dag van het incident (circa 40 s voorafgaand aan het incident) buiten werking gesteld door het omzetten van de lokale bedieningsknop van deze schakelaar. Na de lokale bedieningspoging is deze lokale bedieningsknop niet weer in de normale stand teruggezet. Om die reden heeft de normale beveiliging de kortsluiting niet binnen een fractie van een seconde uitgeschakeld. Dit is de eerste doorbroken barrière zoals weergegeven in Afbeelding 4.

Afbeelding 4 Event map van het incident

De tweede doorbroken barrière wordt als volgt veroorzaakt: Het niet afschakelen van een kortsluiting door de daarvoor bestemde vermogensschakelaar (bovengenoemde eerste barrière) zou moeten worden ondervangen door een reservebeveiliging. In dit geval moet de schakelaar-reservebeveiliging het gehele station Lelystad afschakelen, en daarmee ook de kortsluiting in station Dronten Olsterpad. Deze schakelaar-reservebeveiliging was echter niet functioneel doordat er een bedradingsfout in het systeem aanwezig was. Reguliere kwaliteitsprocedures hadden deze bedradingsfout moeten ontdekken, maar de testwerkzaamheden waren door meerdere ploegen in meerdere periodes uitgevoerd en de overdracht van werkzaamheden was niet afdoende geborgd. Dit was niet bekend bij de mensen die dit deel van het net weer in gebruik hadden genomen, waardoor deze bedradingsfout onontdekt kon blijven.

Als derde doorbroken barrière heeft DNV achterhaald dat de beveiliging van de voedende velden niet tijdig hebben gereageerd. Pas nadat de kortsluiting met de bovenleiding van de Hanzelijn was ontstaan, acteerde de beveiliging van de voedende velden. Stapsgewijs zijn delen van het net afgeschakeld, waarbij na circa een halve minuut na het ontstaan van de kortsluiting bij de Hanzelijn, de laatste voeding naar de kortsluiting was afgeschakeld. Dit is veel later dan normaal verwacht mag worden. Dit is veroorzaakt doordat het beveiligingssysteem buiten de minimale eisen van enkelvoudige redundantie (maximaal één storing in het beveiligingssysteem en niet twee zoals in dit incident, zie doorbroken barrière 1 en 2) heeft moeten acteren én omdat de instellingen van de beveiligingsrelais niet volledig conform het instelbeleid waren ingesteld.

DNV heeft aanbevelingen gedaan om de procedures bij nieuwbouwstations en aanpassingen in bestaande systeem te verscherpen, en de informatievoorziening voor de medewerkers te verhogen. Tevens heeft DNV aanbevelingen gedaan om de beveiligingsinstellingen te verbeteren, de borging van de kwaliteitsprocedures te verbeteren en om het kennisniveau van medewerkers te verhogen. De resultaten en aanbevelingen van het onderzoek zijn met betrokken partijen besproken en DNV vertrouwt erop dat deze aanbevelingen goed opgevolgd worden, waardoor dit soort incidenten in de toekomst zoveel mogelijk voorkomen worden.
